## Reparación y Mejora del Motor DV5

Conversión de la distribución de 7 mm a 8 mm.

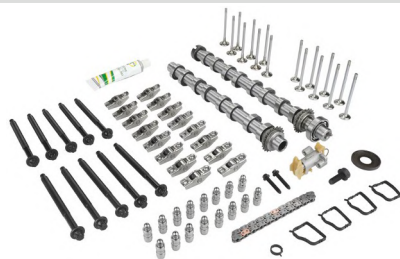
**CS2312K**

### 7MM REPARACIÓN BÁSICA

CS1414 (7mm) - Árbol de Levas  
CS1415 (7mm) - Árbol de Levas  
TC2312K (7mm) - Kit Cadena Dist.  
CS1414B - Tornillo de Culata  
OS6703 - Retén de Aceite  
RK1406 - Junta  
BGSILC - Sellante de Silicona

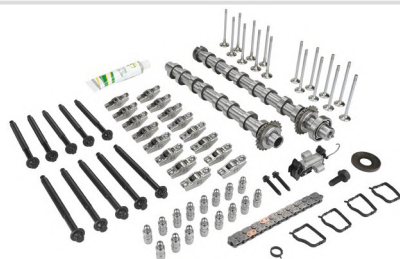
**CS2335K**

### 8MM REPARACIÓN BÁSICA

CS14003 (8mm) - Árbol de Levas  
CS14004 (8mm) - Árbol de Levas  
TC2335K (8mm) - Kit Cadena Dist.  
CS1414B - Tornillo de Culata  
OS6703 - Retén de Aceite  
RK1406 - Junta  
BGSILC - Sellante de Silicona

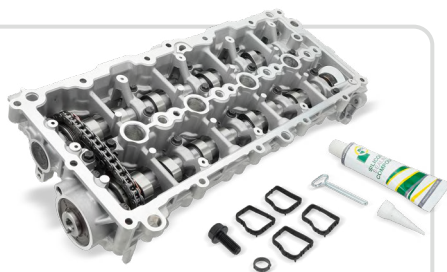
**CS2335FK**

**8MM REPARACIÓN PROFESIONAL**

CS14003 (8mm) - Árbol de Levas  
CS14004 (8mm) - Árbol de Levas  
TC2335K (8mm) - Kit Cadena Dist.  
CS1414B - Tornillo de Culata  
OS6703 - Retén de Aceite  
RK1406 - Junta  
BGSILC - Sellante de Silicona  
RC1421 - Culatín 8mm

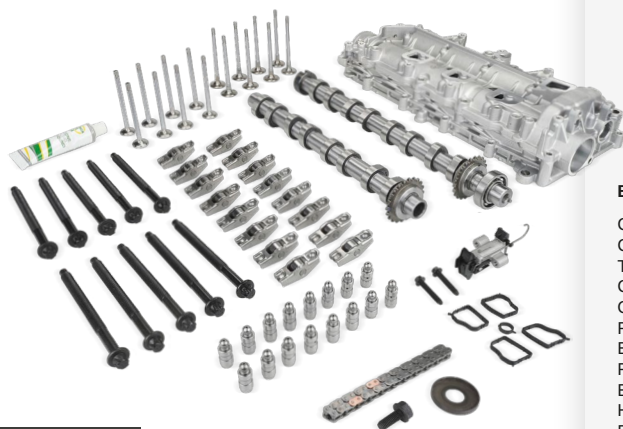
**CS2340FK**

**VERSIÓN ENSAMBLADA**

VERSIÓN ENSAMBLADA DEL  
CONTENIDO DEL KIT CS2335FK
